Energisparåtgärder i mindre träindustrier

Stig-Inge Gustafsson
IKP/Träteknik
Linköpings Universitet

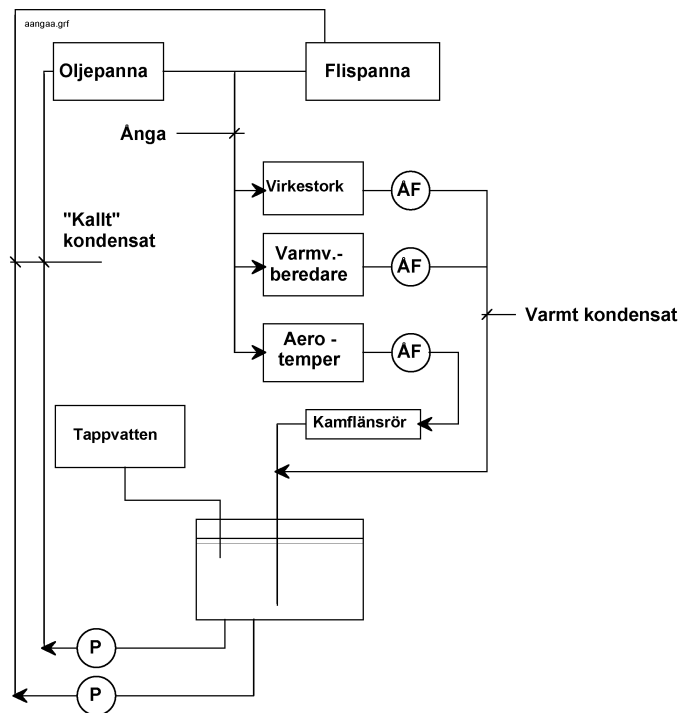
Figur 1: Ångsystem vid mindre träföretag

Företaget har också, liksom många andra fabriker inom branschen ett ångsystem som används, dels för att bli av med restprodukter i form av flis och spån men dels också för att få värme i fabriken och till virkestorkar, se Figur 1. Ånga produceras också i en oljepanna. Under den varmare årstiden räcker det att elda i den ena pannan men under vintern måste båda pannorna användas. Ångan distribueras sedan pga sitt eget övertryck ut till virkestorkar och aerotemprar i ett rörsystem och den skall sedan kondensera i de värmeavgivande apparaterna. Efter varje sådan apparat sitter en s.k. ångfälla. Denna fälla ser till att luft och vatten kan passera medan ångan stoppas. Den kondenserade ångan, d.v.s.

Resultatet visade att ånga returledningarnas temperatur var i det närmaste lika hög som ångrörets. När pumparna, se figur 1, startade sjönk temperaturen på ledningen medan den steg när pumparna var avstängda. Detta tolkades så att ångan läckte baklänges ner i kondensatledningen mellan flispanna och tank. Temperaturen steg därför kraftigt på röret när eldning påbörjades. Detta tydde i sin tur på att en backventil var trasig. Genom att laga ventilen sänktes temperaturen på röret med c:a 50 °C. Pumpens status visade också att kondensatpumpen tidigare var igång även då pannan inte användes samt att den startade mycket oftare än som var nödvändigt. Numera kopplas pumpen inte längre på om inte ånga behövs.

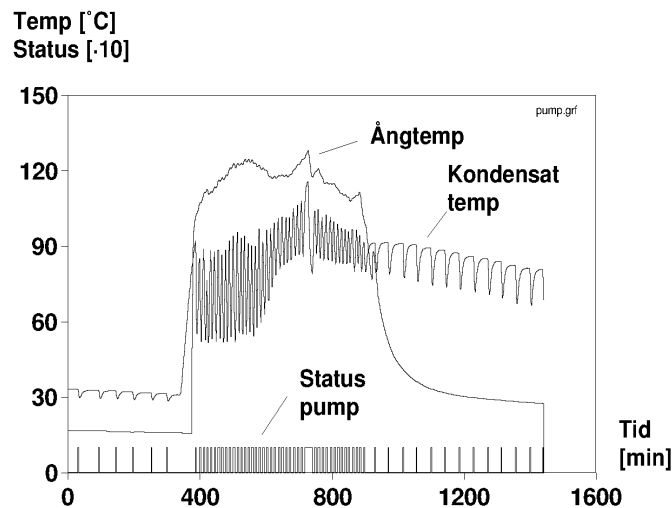
Figur 2: Temperaturer i ångsystemet före åtgärd

vattnet, leds sedan ner till en bassäng. Denna transport sker med självfall vilket innebär att ledningarna måste förläggas med viss lutning. Ibland försöker man ta hand om ytterligare värme i kondensatet genom att leda detta genom s.k. kamflänsrör. Meningen är således att få en rejäl temperaturskillnad mellan ånga och kondensat i bassängen. Vattnet pumpas sedan med speciella pumpar in i ångpannan igen. Som nämnts ovan skall en stor temperaturskillnad råda mellan ånga och det vatten som leds tillbaka till pannan. Det fanns således anledning att kontrollera om så var fallet. Temperaturerna mättes därför upp på utsidan av ångröret och returledningarna till pannan, se figur 2.

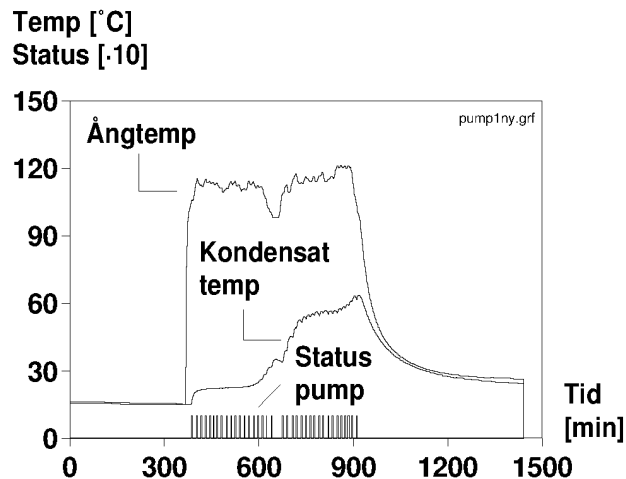
Figur 3: Temperaturer i ångsystemet efter åtgärd

Temperaturen på kondensatet i bassängen är dock fortfarande hög, ofta högre än som visas i figur 3. Det fanns således anledning att ytterligare studera ångsystemet. Ute i fabriken används ångan i huvudsak till virkestorkar och lo-

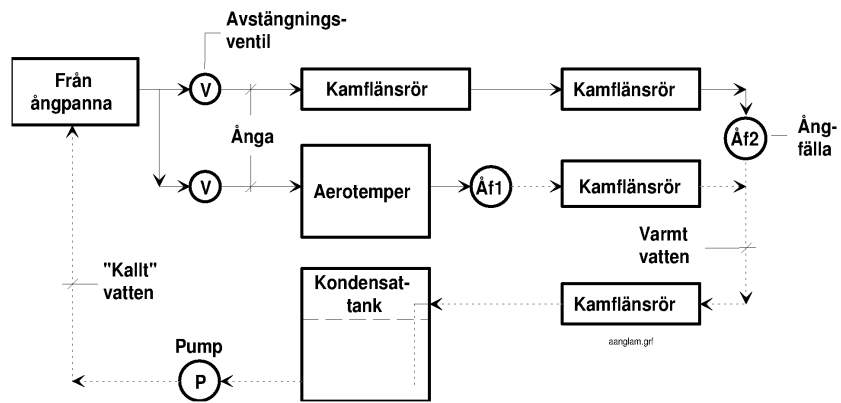
Figur 4: Detalj av ångsystem

kaluppvärmning. I figur 4 återfinnes en principskiss över hur systemet ser ut i en av fabriken delar.

Ångan leds i ett förhållandevis långt oisolerat stålrör ut till denna lokal. I och med att röret är oisolerat kommer en hel del av ångan att kondensera innan den når de apparater där värmen egentligen ska levereras. Om inte detta vatten leds bort kommer en ”plugg” av vatten att bildas i ångledningens lågpunkt. Denna plugg kan sedan föras framåt i ångledningen med mycket hög fart och slå sönder värmare och annan apparatur. Detta fenomen kallas för vatten- eller hammarslag p.g.a. det ljud som då uppstår. Kamflänsrören i figur 4 används på två principiellt olika sätt. I det första fallet värms dessa upp med ånga direkt, d.v.s. ångröret är kopplat direkt till två på varandra följande kamflänsrör. Efter rören finns idag en speciell typ av ångfälla, en s.k. termodynamisk kondensatavledare. Dessa avledare är ofta mycket bra men är bl. a. känsliga för rostflagor m.m. som kan finnas i ångrören. Om flagorna och annat skräp fastnar i avledaren kommer denna att läcka ånga vilket innebär att ångan rusar fritt ner i kondensattanken. Ångteknisk expertis anser att man här istället borde ha en ångfälla med en inbyggd termostat.

Ångan leds också in i en aerotemper. Även efter denna finns en termodynamisk ångfälla. Här föreslår istället expertisen en flottöravledare för i annat fall kan kondensatet fylla upp aerotempern med dålig funktion som följd. Genom att lägga handen på returledningen efter ångfällorna kunde konstateras att ingen av dem fungerade på avsett sätt. Ett byte till lämpligare komponenter kostar c:a 2000 kr + arbete, en summa som snabbt betalar sig. Temperaturmätningar har nu påbörjats på samtliga det tiotal rör som mynnar i kondensattanken. Om temperaturen på något av dessa rör närmar sig 100 °C är det troligen något fel på kondensatavledarna och detta kan uppmärksammas relativt omgående. I figur 5 återfinnes de första registrerade mätvärdena från 1999-01-21.

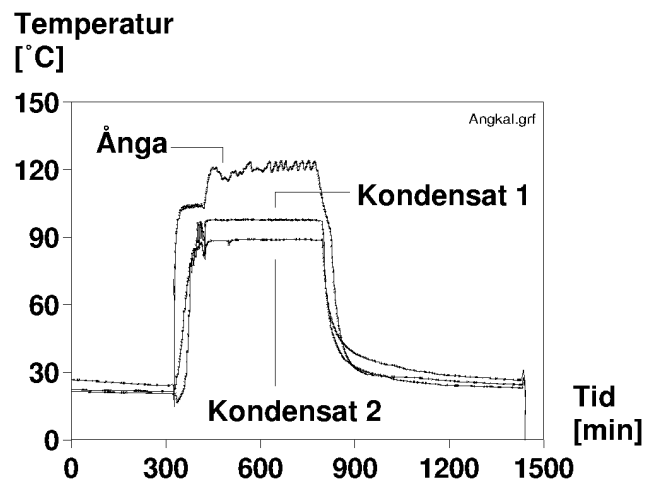
Figur 5: Temperaturer på ledningar vid kondensattank.

Ångtemperaturen en bit ut i systemet ligger på c:a 125 °C, åtminstone under senare delen av dagen. Kurvan som avser kondensat 1 i figur 5 är uppmätt omedelbart innan kondensattanken i figur 4. Temperaturen ligger här omkring 98 °C vilket torde visa att i alla fall en av kondensatavledarna i figur 4 läcker ånga. Den kurva som avser kondensat 2 är något lägre, c:a 90 °C, men även här tyder temperaturen på att någon eller några ångfällor läcker. I dagsläget är det något oklart vilka apparater som är kopplade till kondensatledning 2 men fortsatta experiment vid fabriken kommer att avslöja detta. Man kan också se att det tar omkring en timma från det att temperaturen börjat stiga i ångledningen tills dess att denna är uppe på 125 °C Under starten kommer således en blandning av vatten och ånga genom systemet vilket kan leda till besvärande vattenslag. Som synes av det ovanstående är energisystemet omfattande även för mindre träindustrier. Det är således viktigt att det finns energitekniskt insatt personal som kan övervaka att systemen fungerar som de ska. Felaktiga anläggningar kostar företagen mycket pengar helt i onödan. Det är inte alltid nödvändigt att installera omfattande mätsystem utan många gånger kan man avhjälpa många brister bara genom att se till att man förstår hur systemen skall fungera.
